ELECTRICIDADE
DE MOÇAMBIQUE, E.P.
Direcção da Rede de Transporte

QUALIDADE TÉCNICA DA REDE DE TRANSPORTE

TECHNICAL QUALITY
OF THE TRANSMISSION
NETWORK PERFORMANCE

2010

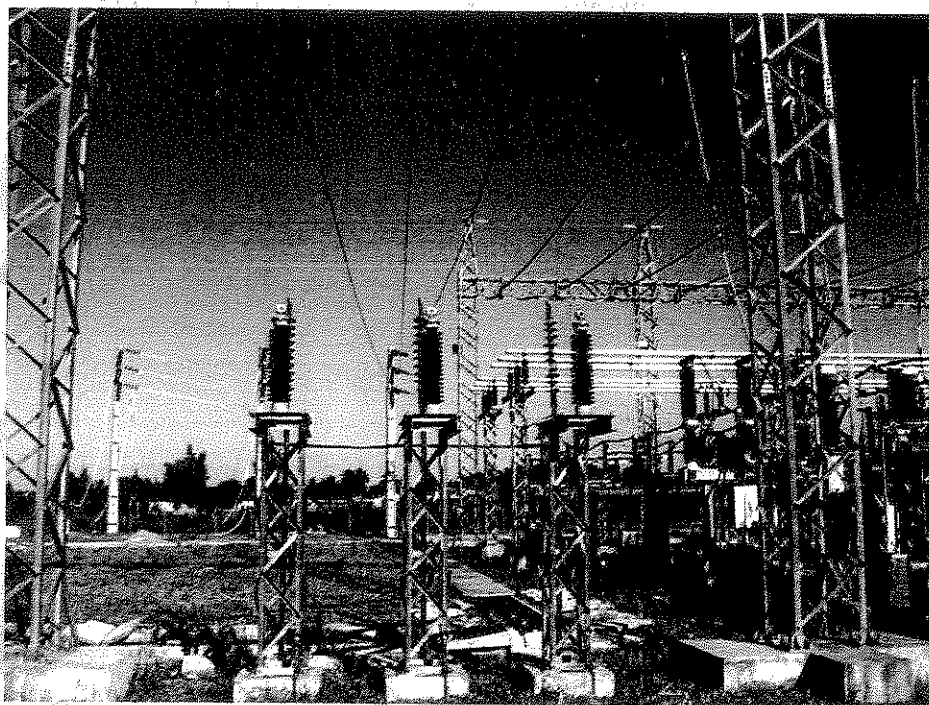
FIGURA 22:
Caixa terminal da linha CTM – Matola 275
End terminal box of CTM – Matola 275 line

In general, the transmission lines had a positive performance as a result of the preventive and corrective maintenance works undertaken during 2008, mainly in the 220 kV network where a decrease in the number and duration of outages was scored. It's to be pointed out the increase of the number of faults in some lines
