ELECTRICIDADE
DE MOÇAMBIQUE, E.P.
Direcção da Rede de Transportes

**QUALIDADE TÉCNICA
DE SERVIÇO DA REDE
DE TRANSPORTE**

**TECHNICAL QUALITY
OF THE TRANSMISSION
NETWORK PERFORMANCE**

2007

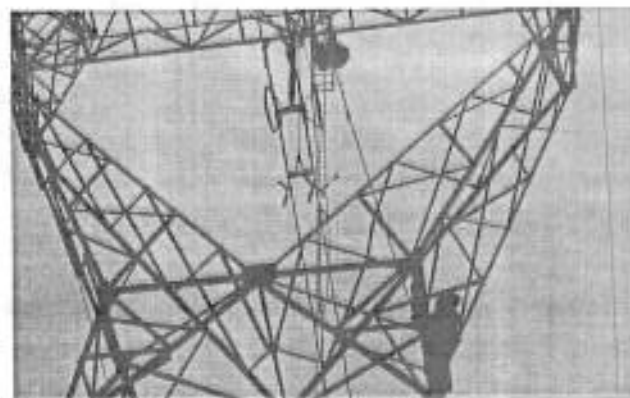
Figura 29:

The problem of the faults in rainy season due to atmospheric discharges from lack of surge arrestor cable in Gurue – Cuamba – Lichinga and Infulene – Macia/Lionde/Chicumbane lines, continued. In order to minimize the atmospheric discharges impact, it's under investigation the possibility to install line surge arrestors along the power lines designed without it, for the respective towers are not prepared to hold the surge arrestor cable.

Aspecto da linha Nampula220 – Moma
Nampula 220 – Moma line feature

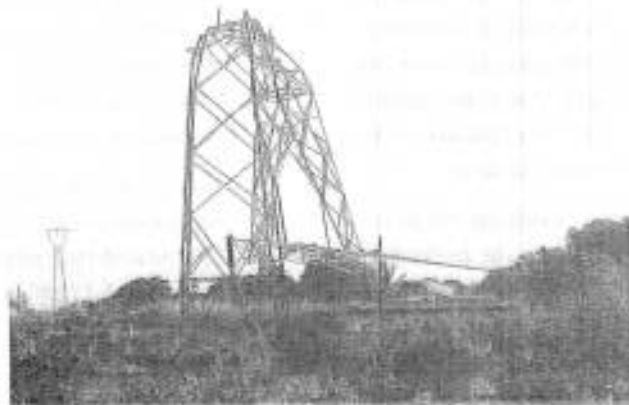
FIGURA 44:
Efeito do Palol / Arsenal effect

As consequence of this incident, a tower of Infulene – Macia line (CL1) was hit by howitzers from the explosions, having taken a bit more than two days (54:00h) out of service, affecting the PoDs of Macia, Lionde, Chicumbane, Inharrime and Lindela. Still in the same incident, two towers of Infulene – Manhica line (DL5) were equally hit and their replacement took approximately two days (47:00h).

Place	Date	Incident	Consequences	Measures taken
Infulene – Macia (CL1) line Infulene – Maragra (DL5) line	22/03/2007	Fallen tower nr. 9 on CL1 and of three concrete towers hit by military howitzers during Malhazine arsenal explosions.	Power supply interruption to Gaza, Inhambane and Northern Maputo Province for 58 hours	In coordination with ADCM, ADPM, ADXX and ADCH the line was repositioned resorting to wooden poles. After reparation, the tower was re-installed on April 22.
Mavuzi – Beira 1 (CL76)	28/03/07	Cable conductor rupture from corrosion between towers 143 and 144.	Power supply interruption to Lamego and Mafambisse (3.8 MW) during 2:15 hours.	The broken section was isolated and the substations were energized from Munhava.
Chibata – Beira 2 (CL76)	16/04/07	Cable conductor rupture between towers 256 and 257. The cable had been hit during civil war and with time ceded from vibration effects.	Power supply interruption to Gondola and Gorongosa for 1:30 hours. There was an interruption of power supply to Beira for 1:37 hours (30 MW)	The broken section was isolated and the substations were energized from Munhava.
