Direcção da Rede de Transporte

**QUALIDADE TÉCNICA
DE SERVIÇO DA REDE
DE TRANSPORTE**

**TECHNICAL QUALITY
OF THE TRANSMISSION
NETWORK PERFORMANCE**

• 2008

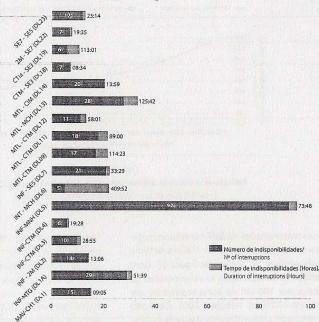
FIGURA 35:
Número e duração das indisponibilidades nas linhas de 66kV
Number and duration of interruptions in the 66 kV line

Cumulativamente, a rede de 66kV registou 318 indisponibilidades com duração de 1204:51. Essa cifra, representa um aumento em 9% do número total das indisponibilidades e 31,5% na duração total das mesmas em relação a 2007. O gráfico da figura 35 representa o número e a duração das indisponibilidades nas principais linhas de 66kV em 2008.

Cumulatively, 318 interruptions were registered in the 66 kV lines with about 1204:51 hours interrupted. This amount represents an increase of 9% in the total number of interruptions and 31,5% in their total duration comparatively to 2007. Figure 35 graph illustrates the number and duration of interruptions in the main 66kV lines in 2008.
